# Kurzbericht zur umwelttechnischen Detailuntersuchung

Alte Mühle Flehingen

Gochsheimer Str. 101
75038 Oberderdingen-Flehingen

Projektnummer: 1154-2 29. Januar 2016

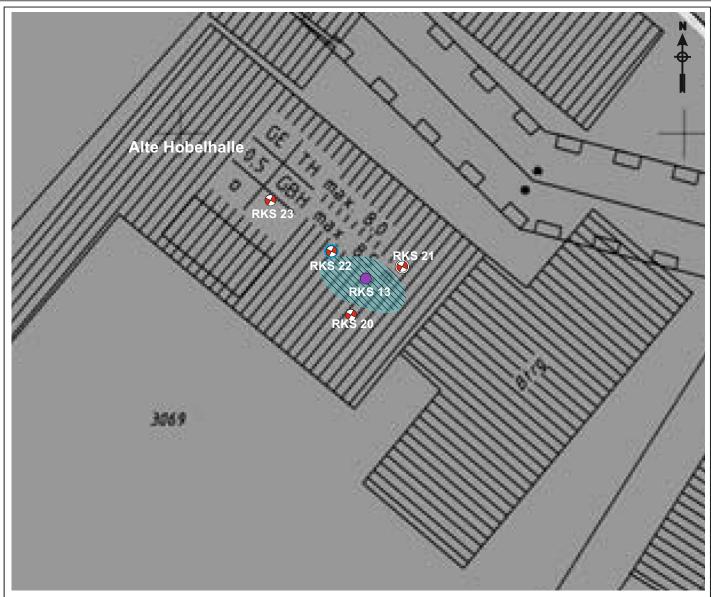
Anlage 1: Ergebnisplan

- Rammkernsondierung Dez. 2015
- Rammkernsondierung, Ausbau zur temporären GWM
- Rammkernsondierung, Ausbau zur Bodenluftmessstelle
- Rammkernsondierung Aug. 2015
- Lokale AKW-Verunreinigung RKS 13

Die Lage der Bohrpunkte ist in der Anlage 1a dargestellt, die graphische Darstellung in Bohrprofilen ist der Anlage 2 zu entnehmen.

Durch die Untersuchungen konnte die AKW-Verunreinigung im Bereich von RKS 13 lateral sowie vertikal eingegrenzt werden. Aromatische Kohlenwasserstoffe (AKW) wurden in den Bodenproben, trotz geruchlicher Auffälligkeiten, nur in geringen Gehalten festgestellt. An die anthropogene Auffüllung gebundene PAK wurden nach wie vor nachgewiesen (Ergebnisplan siehe Anlage 1b).

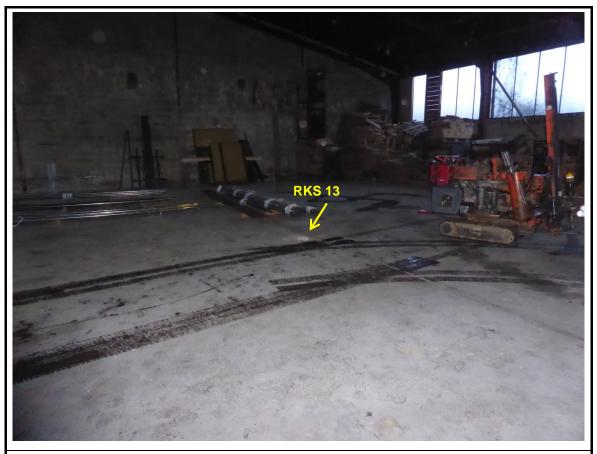
Bild 1: Lage der RKS 13 aus der Erkundungsphase August 2015
